Značaj fraktografskih ispitivanja u projektovanju metalnih delova i konstrukcija

Ivo Blačić, dipl.inž.¹⁾
Dr Vencislav Grabulov, dipl.inž.¹⁾

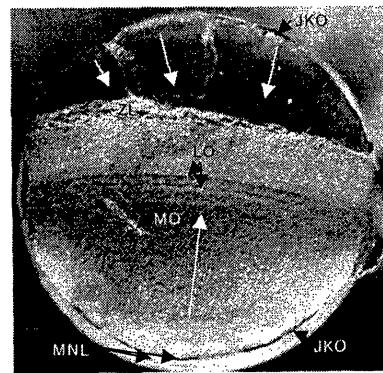
Slika 3. Zamorni lom osovine, naizmenično savijanje, nivo napona nizak, lom nastao u području kružne prskotine na prevlaci (nerdjajući čelik) i osnovnom materijalu (ugljenični čelik), prskotina u osnovnom materijalu je jače korodirana (JKO). Lom se prostirao zamornim mehanizmom (linije odmora LO). Pravac prostiranja prskotine je dat sredicima oblasti završetka loma (ZL). Mesto nastanka loma je označeno sa (MNL), a mehaničko oštećenje sa (MO) (1/16x)

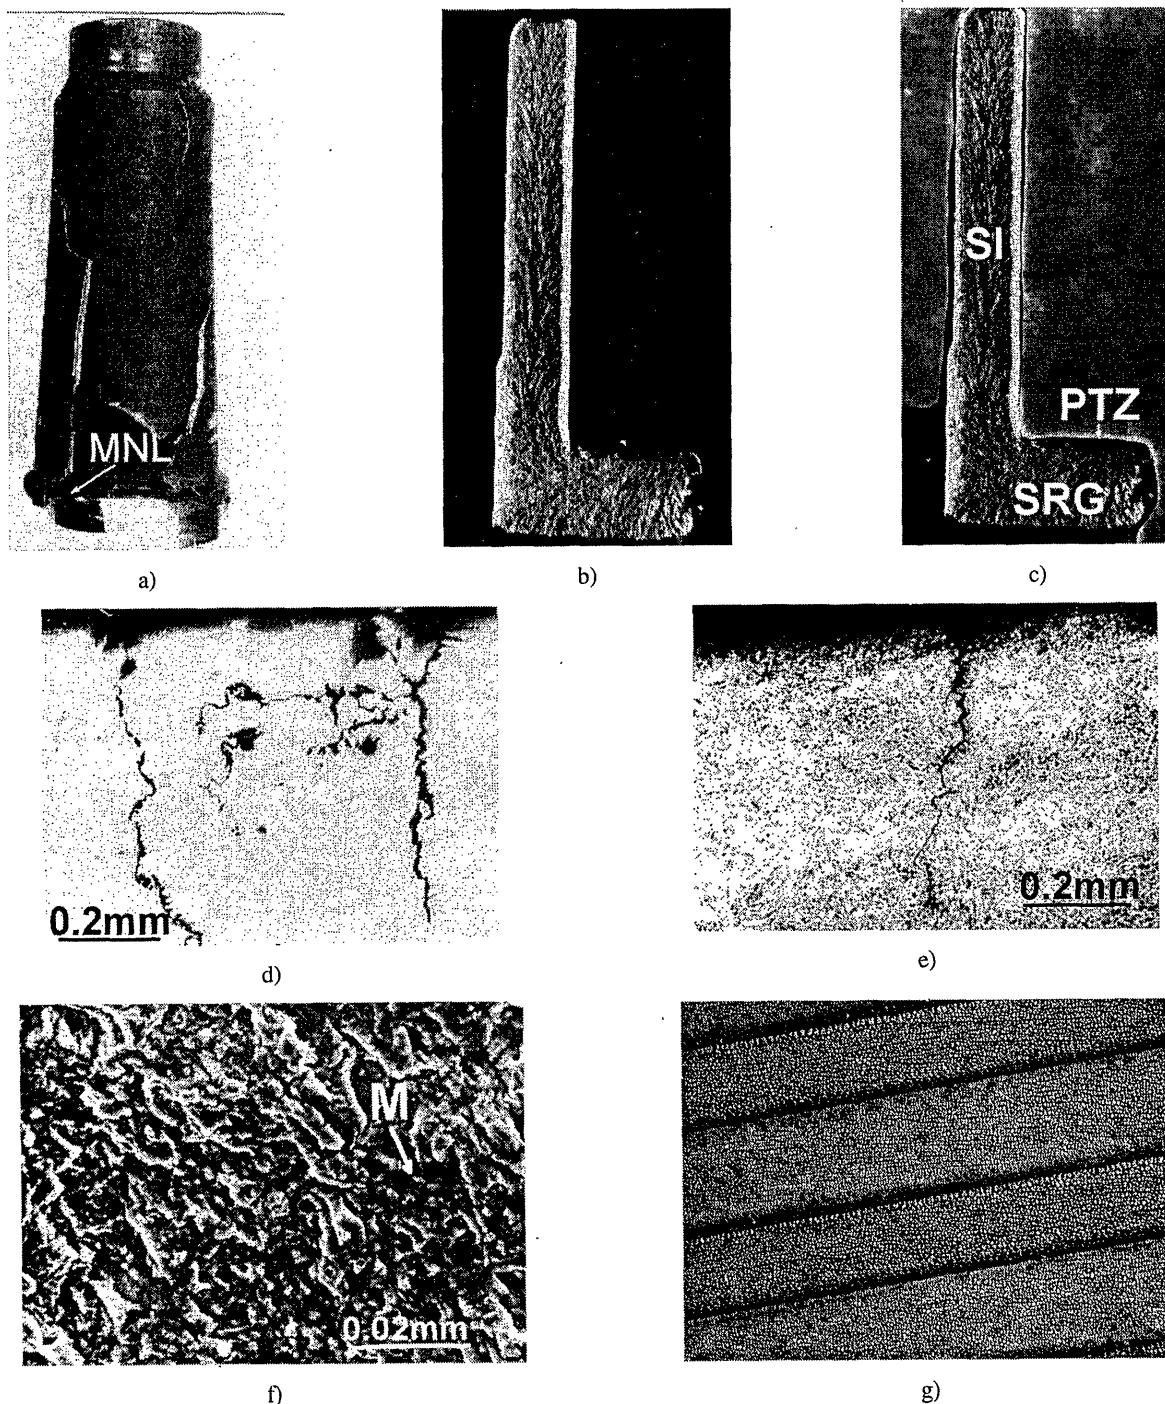
Slika 4. a) Lom komore orudja Č.5481. b) i c) makroizgled iz područja nastanka prsline sa različitim uslovima snimanja; d) prsline od termičkog zamora sa poprečnim povezivanjem (polirani šlif); e) interkristalni karakter prostiranja prskotine termičkog zamora (nagriženo u nitalu); f) transkristalni mikromehanizam prostiranja zamorne prskotine na epruveti za K_{Ic} ($\Delta K < 0.67 K_{Ic}$). Ostaci tragova mastila-crno (M) posle pranja; g) izgled unutrašnje površine cevi art. orudja (endoskop)

Prelaz iz vlaknaste zone u zonu radijalnih grebena (sl.4b), pokazuje da je prsline prešla iz stabilnog u nestabilni rast, odnosno da je došlo do promene duktilnog u krto ponašanje materijala tzv. plastične nestabilnosti. Prelaz u svojstvima loma dugo je predstavljao problematičnu oblast mehanike loma, kako u oblasti ispitivanja žilavosti loma, tako i njene primene za ocenu ponašanja konstrukcija. Izdavanje odgovarajućeg standarda za ispitivanje žilavosti loma pri pojavi plastične nestabilnosti očekivao se u periodu 1997-1998. god. [6].

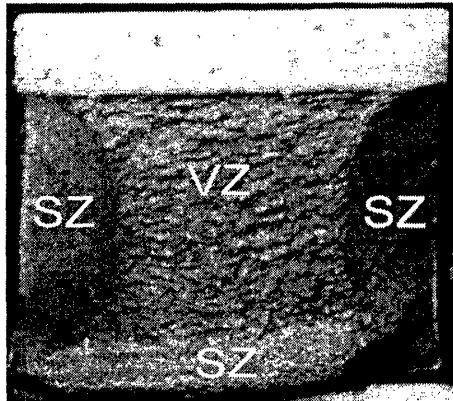
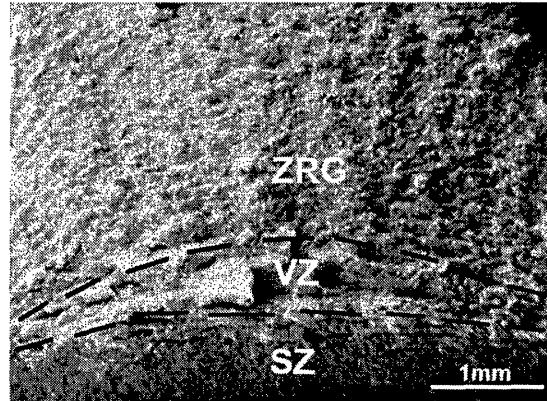
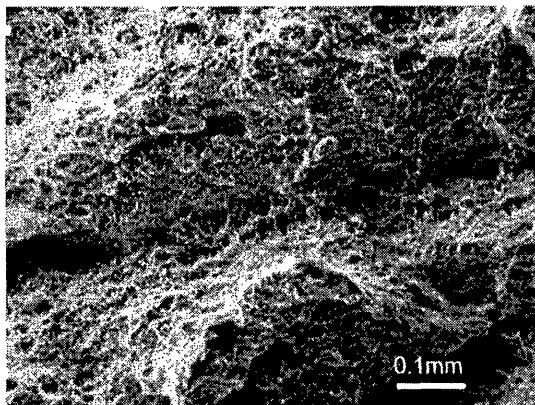
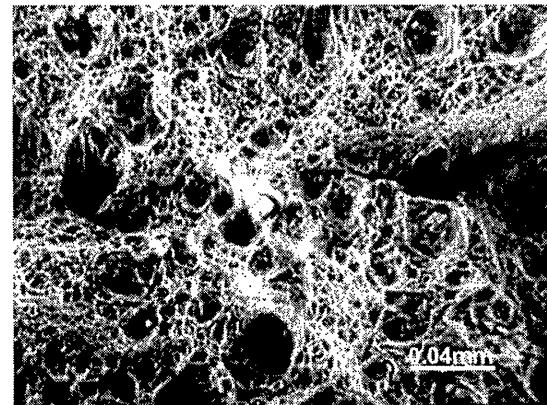
Slika 5. Makro i mikroskopski izgled duktilnog loma i makroskopski izgled loma sa pojavom plastične nestabilnosti: a) potpuno duktilni lom epruvete za energiju udara martenzitno-starenog čelika UHF 10, kaljeno stanje HRc 32, energija širenja prsline 100J; b) prelaz stabilnog-duktilnog loma (vlaknasta zona VZ) u nestabilni-krti lom (zona radijalnih grebena ZRG) na uzdužnoj epruveti za energiju udara od niskopopuštenog čelika 0.18C-2Cr-4Ni-Mo, HRc 38, energija širenja 40J; c) mikroskopski izgled grebena normalnih na pravac prostiranja prsline u vlaknastoj zoni sa slike pod b.; d) jamičast izgled loma sa većim-primarnim i manjim-sekundarnim jamicama u vlaknastoj zoni sa slike pod b., mikromehanizam nastanka loma stvaranje i spajanje šupljina

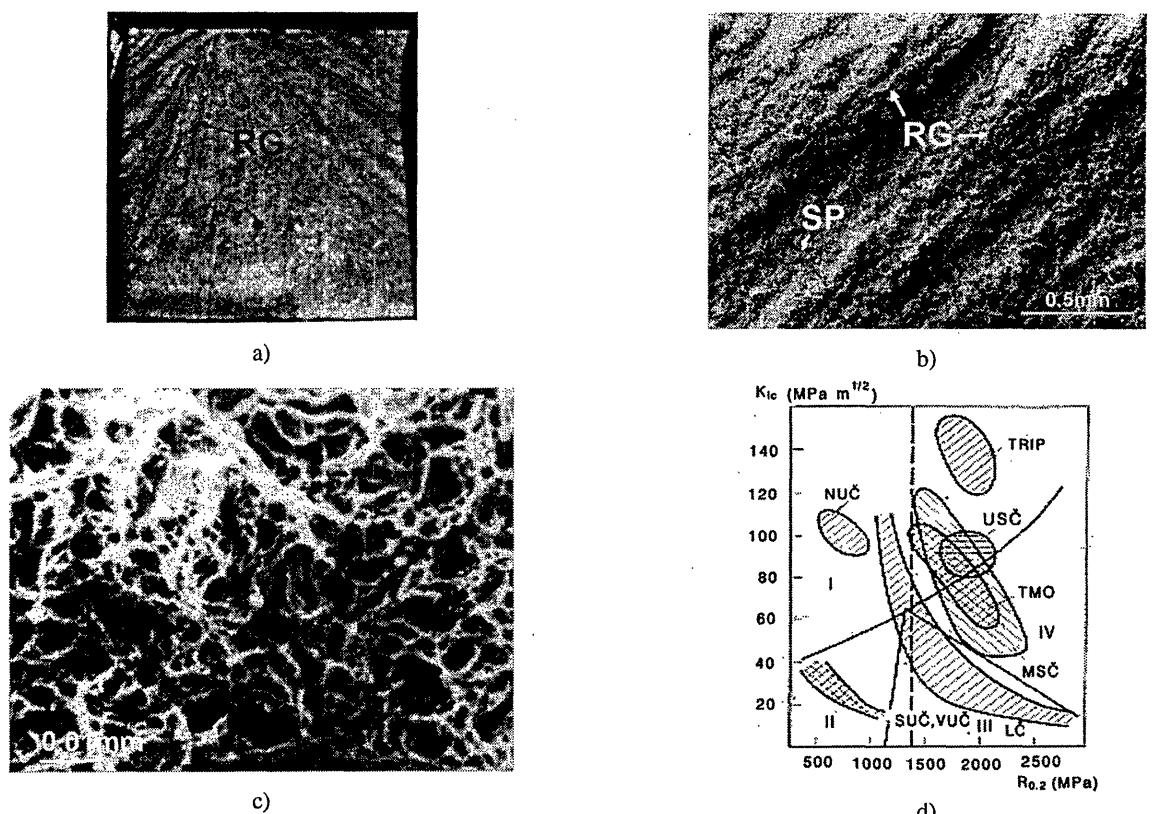
Slika 6. Makro i mikroskopski izgled krtog loma sa finim radijalnim grebenima nastao pri statičkom savijanju epruvete sa V zarezom, čelik 0.35C-Cr-2Ni-Mo-V pretopljen pod troškom, kajeno stanje HRc 52: a) makroskopski izgled, fini radijalni grebeni koji započinju neposredno uz zarez, b) makroskopski izgled radijalnih grebena, prisutna sekundarna prsina, c) mikroskopski izgled, mešoviti tip loma-niskoenergetski jamičasti i "kvazicepanje", d) dijagram konstrukcione čvrstoće (NUČ, SUČ, VUČ - nisko, srednje i visokougljenični čelici, MSČ - martenzitno stareni čelici, USČ - ultrasitnozrni čelici, TMO - termomehanička obrada, LC - legirani čelici, I - koalescencija mikrošupljina, II - cepanje, III - interkristalni krti lom -, IV - "kvazicepanje"), RG - radijalni grebeni, SP - sekundarna prsina

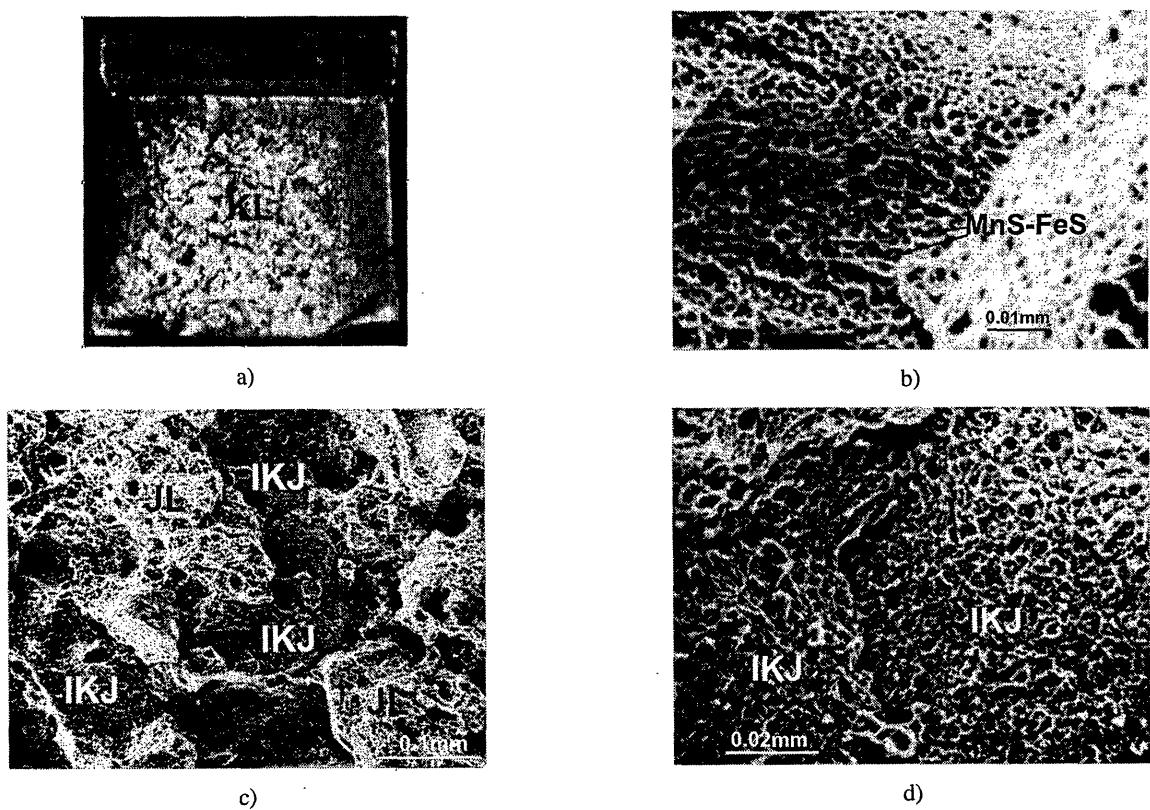
Slika 7. Izgled krtog-kamenog loma usled pojave pregrevanja čelika: a) makroskopski izgled kamenog loma kod epruvete za energiju udara iz otkovka od čelika 0.18C-2Cr-4Ni-Mo u niskopopuštanom stanju HRc 38, b) mikroskopski izgled loma sa slike pod a; kameni lom-interkristalni jamičasti lom nastao po granicama zrna austenita u toku kovanja, pri čemu je došlo do izdvajanja sulfida MnS-FeS, c) interkristalni jamičasti lom i jamičasti lom kod epruvete za energiju udara od Č. 57302-T popuštenog na 300 °C, d) uvećani interkristalni jamičasti lom sa slike pod c., priroda faza na granici zrna nije mogla biti utvrđena EDS-analizom

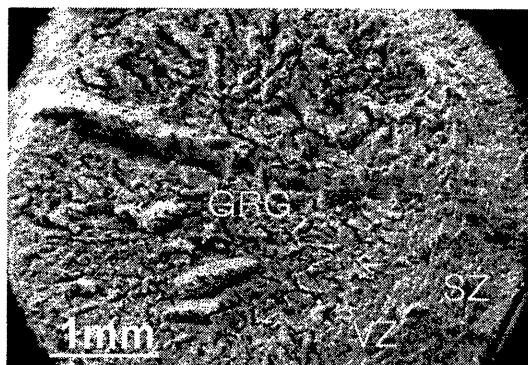
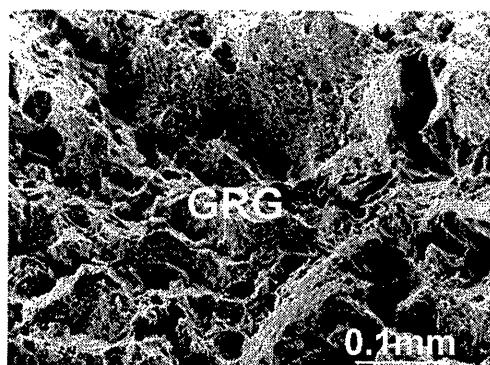
Slika 8. Lom jonski nitrirane epruvete u uzdužnom pravcu od čelika 0.18C-2Cr-4Ni-Mo: a) lom je nastao pucanjem nitriranog sloja pri $0.8 R_{0.2}$ pri čemu se epruveta dalje ponašala kao epruveta sa koncentratorom naprezanja; mesto nastanka loma u području vlaknaste zone (VZ) da bi prslina prešla u nestabilan rast-zona grubih radikalnih grebena (GRG); b) mikroskopski izgled grubih radikalnih grebena (GRG)

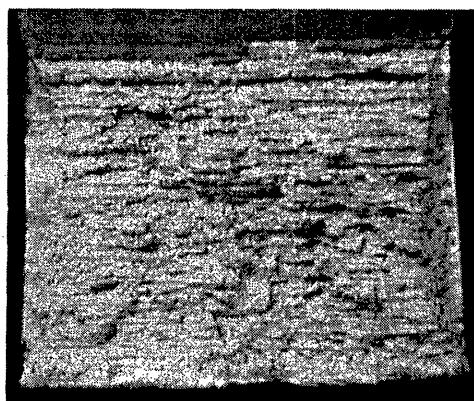
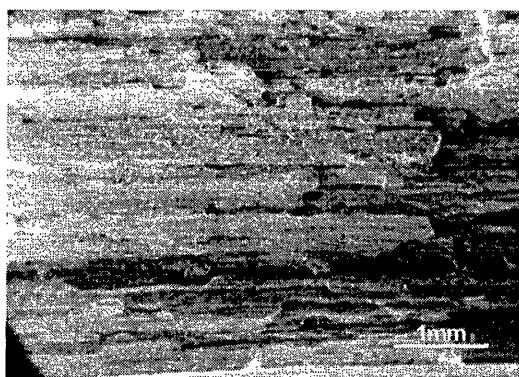
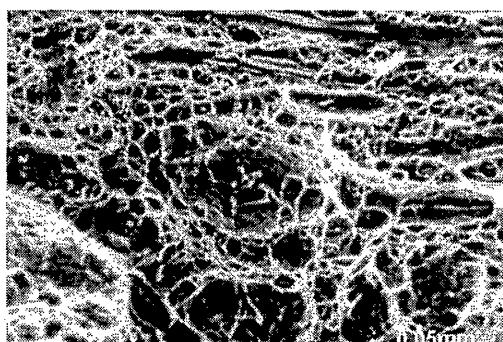
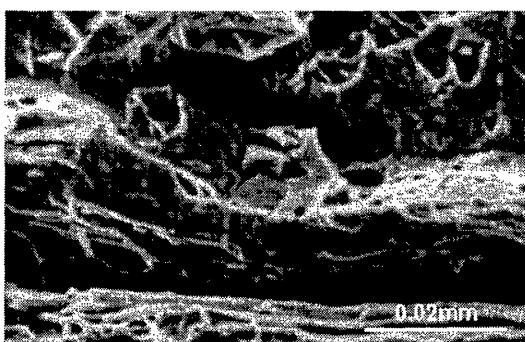
Slika 9. Izgled "drvenog" loma kod poprečne epruvete za energiju udara valjane gredice od čelika 0.18C-2Cr-4Ni-Mo, niskopopušteno stanje HRc 38, poprečni pravac, energija širenja 10J: a) makroskopski izgled "drvenog" loma; b) opšti izgled loma sa grebenima normalnim na pravac prostiranja prsline, a koji se prostiru u pravcu plastične deformacije; c) plitke, niskoenergetske jamice oko niza globularnih oksida i izduženih uključaka, sa prisutnim površinama "kvazicepanja" na dnu grebena; d) ravne površine sa tragovima plastične deformacije, tzv. "duktilno cepanje", prisutne jamice čupanja

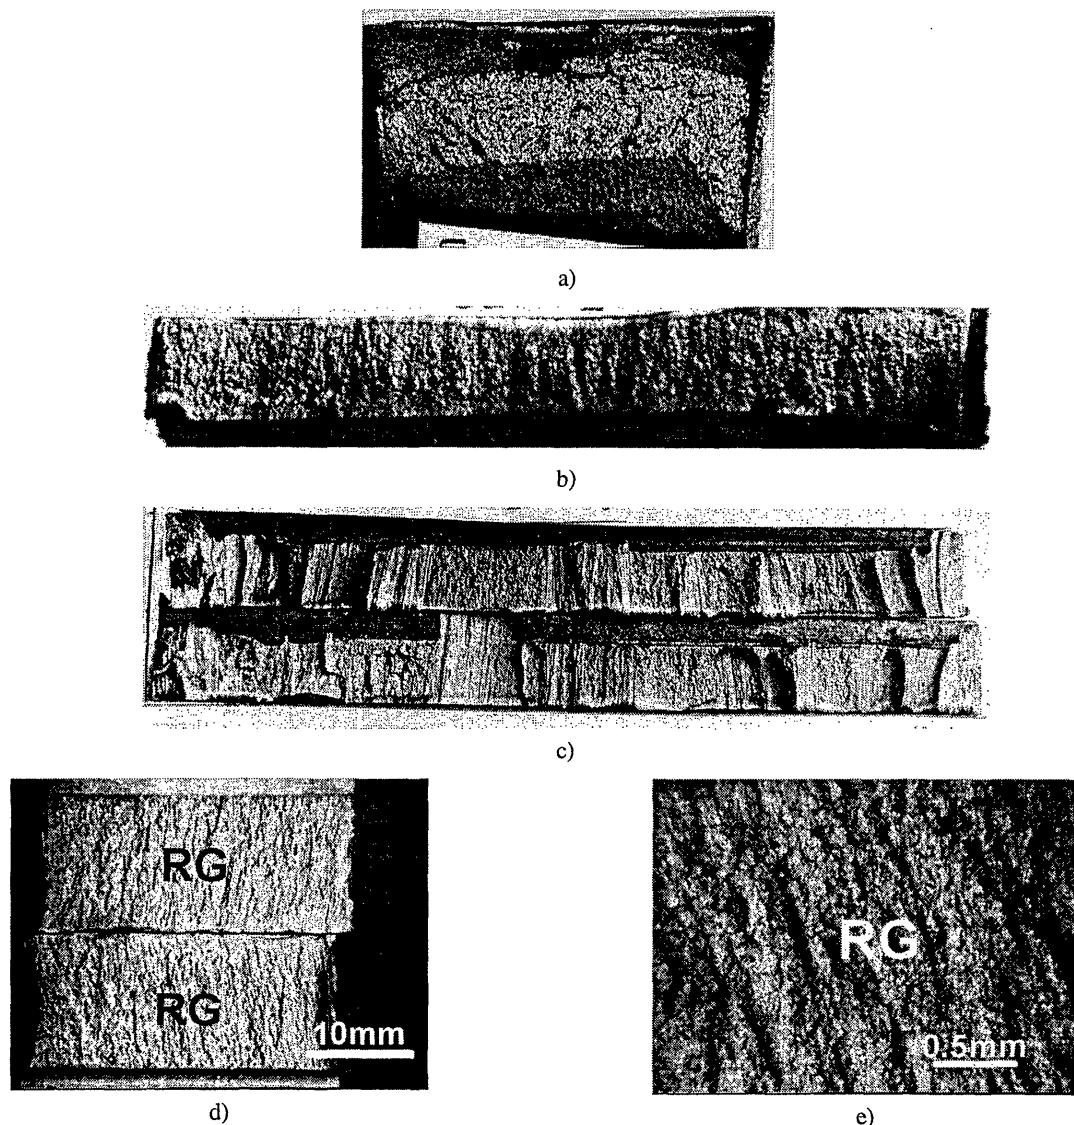
Slika 10. Deo skale za ocenu makrolomova otkovaka: a) kriterijum kristaličnosti, b) kriterijum vlaknatosti, c) "drveni" lom usled izrazitog prisustva segregacija, d) izgled loma iz redovne kontrole poboljšanog otkovka od čelika Č. 57302-T sa prisutnim radijalnim grebenima (RG), kod koga je nužno ispitivanje energije udara na sniženim temperaturama, e) uvećan izgled radijalnih grebena (RG) sa slike pod d, kristaličnost se mogla uočiti tek pri većim povećanjima na stereomikroskopu

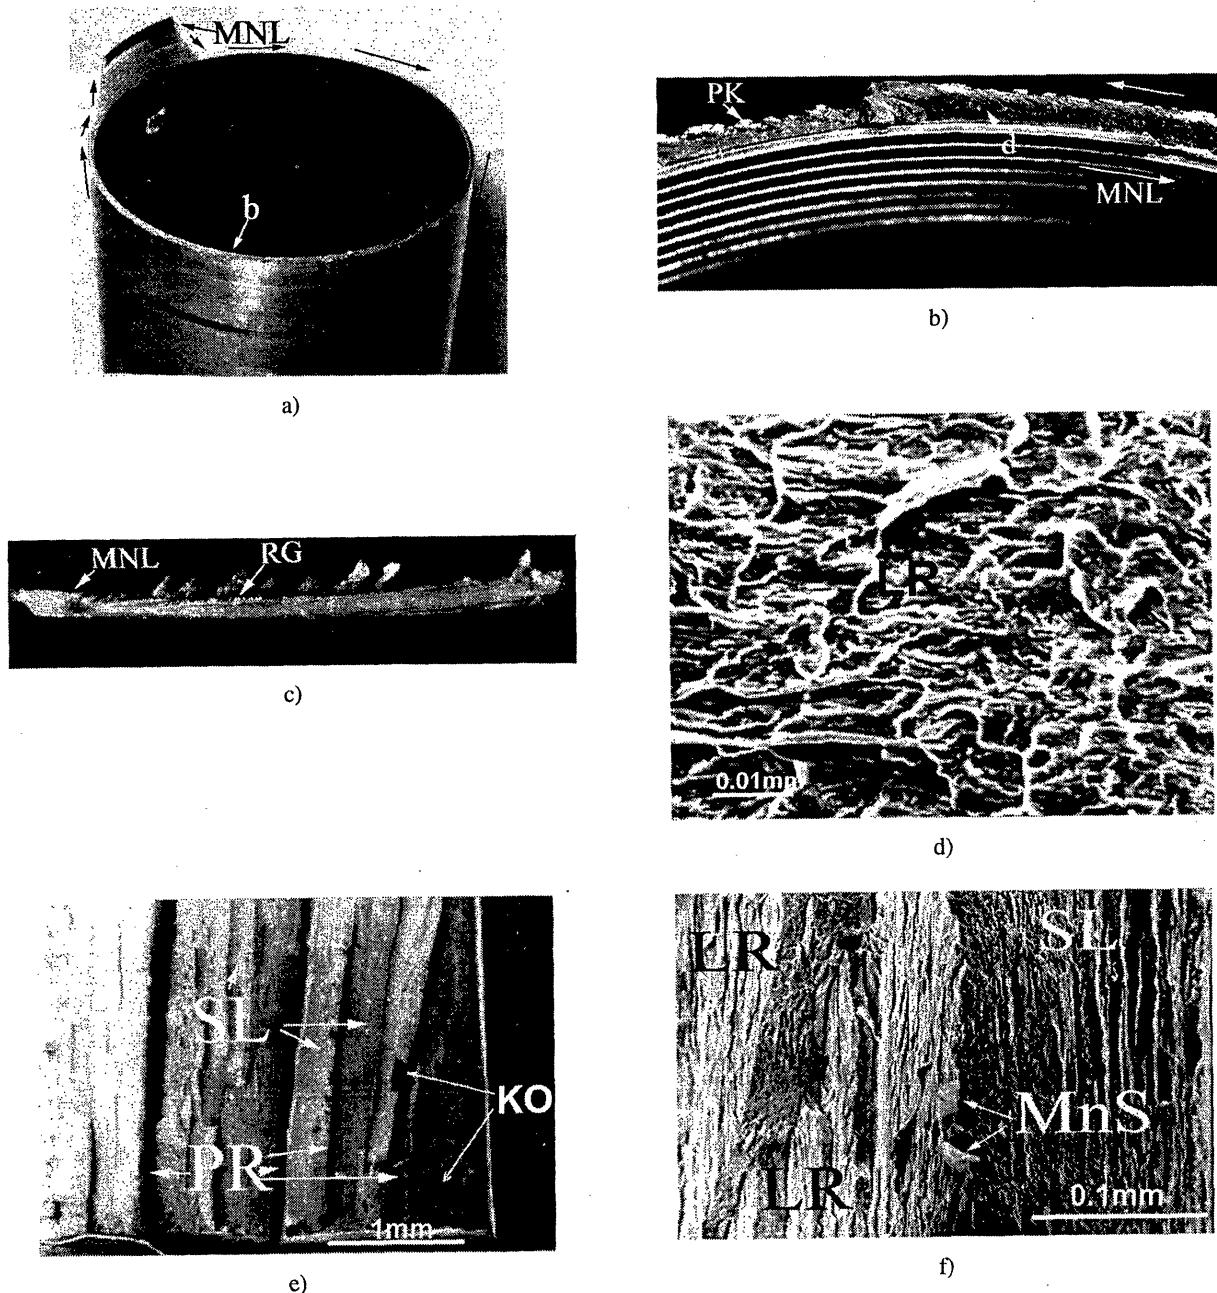
Slika 11. Lom komore raketnog motora od Č.4734. (rotaciono valjanje u poboljšanom stanju) i njegine epruvete za energiju udara: a) makroskopski izgled polomljene komore sa pravcem prostiranja prsline (označen strelicama) i mestom nastanka loma (MNL); b i d) promjenjen izgled radikalnih grebena usled delovanja koncentratora naprezanja (navojna veza) i izrazite anizotropije svojstava materijala (posledica hladne deformacije) koja je uzrokovala razdvajanje ispred fronta prskotine (vidi sl.3.); c) područje nastanka prskotine-žljeb preostalog dela navoja, na površini vidljivi tragovi loma razdvajanjem.; e) makroskopski izgled loma sa grebenima u pravcu prostiranja prsline na kojima je prisutan smicajni lom (SL) i prslinama razdvajanja (PR); f) mikroskopski izgled jednog grebena smicanja sa površinom razdvajanja (LR) i površinom smicajnog loma (SL) i uključkom MnS, koji je uticao na pojavu razdvajanja

mesta nastanka loma je slučaj loma komore raketnog motora prikazan na sl.10a, b, c. Određivanje mesta nastanka loma u ovom slučaju bilo je otežano malom debljinom zida komore, a time i odsustvom područja ravnog loma, prisutvom navojne veze-koncentratora naponu, kao i izrazitom anizotropijom osobine komore uslovljenom korišćenjem hladne deformacije rotacionim valjanjem. Izgled "petlove kreste", sl.10b, od pomoći je kod tankozidnih konstrukcija gde je površina loma kosa, i omogućio je lociranje mesta nastanka loma u području navojne veze komore. Radikalni grebeni koji su se nalazili na površini loma u području navojne veze, sl.10c, nisu se smeli koristiti za lociranje tačnijeg mesta nastanka, kako zbog prisustva koncentratora, tako i zbog usmeravanja prostiranja grebena izrazito nehomogenom makrostrukturu komore. Mesto nastanka loma loci-

rano je na osnovu veličine plastične deformacije – smanjenja debljine zida komore, koja je u tom području najveća.

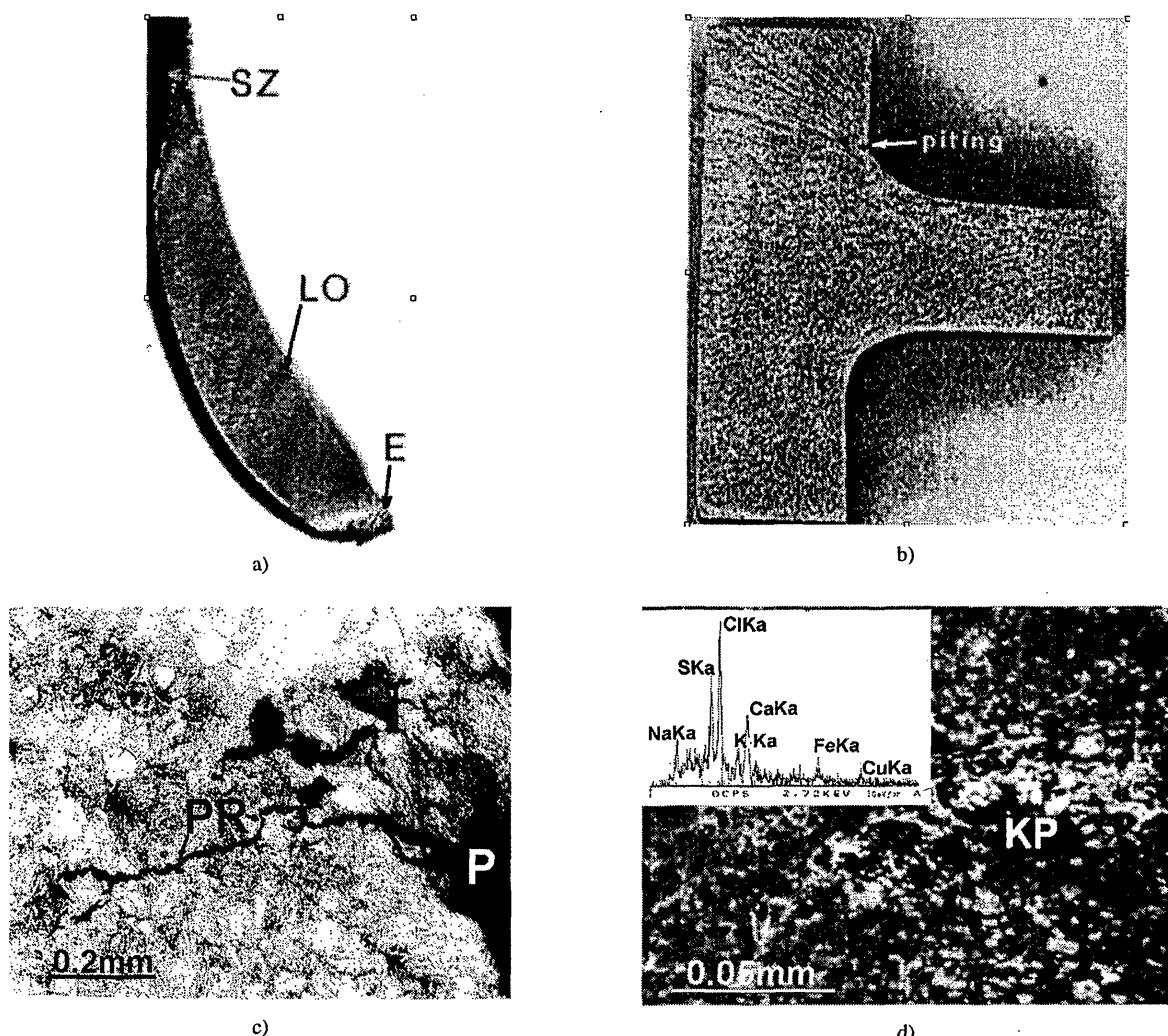
Slika 12. Lom i oštećenja lopatica turbina, lom korozionim zamorom lopatice turbine od čelika 20H13 (E – erozija na mjestu nastanka loma usred odvaljivanja strelitne pločice, LO – linije odmora, SZ – smičajna zona); b) piting na mjestu nastanka prskotine, nepovoljan tok vlakana u otkovku; c) prsline (PR) inicirane od pitinga (P), inter i transkristalno prostiranje; d) korozioni produkti (KP) sa prisutnim Cl na lopatici turbine od čelika 20H13

EDS-analizom korozionih produkata na površini lopatice parne turbine (sl.11d) utvrđeno je prisustvo hlora, iz čega se može izvesti zaključak da hlorni ion izaziva pojavu pitinga, koji služi kao inicijalno mesto za stvaranje prsline pri naponskoj koroziji i korozionom zamoru.

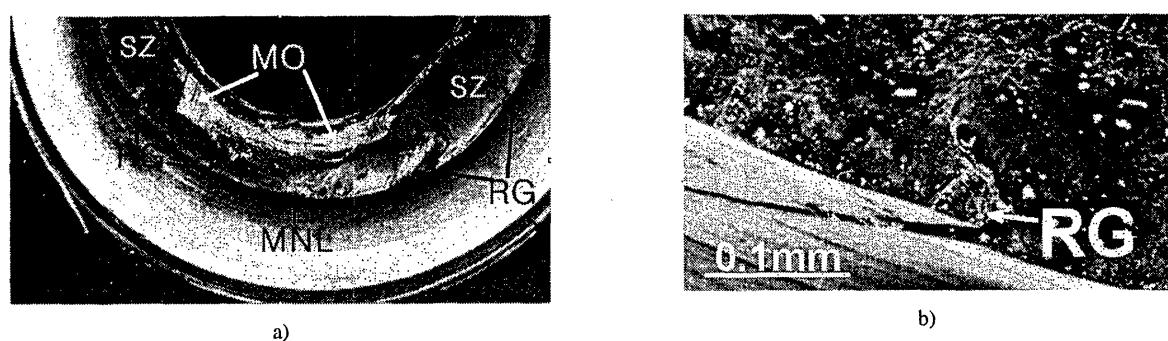
Slika 13. a) Makroprelom dela sa prevlakom hroma. Mehanička oštećenja-sjajno. Maksimalna brzina prostiranja prskotine po površini usred elektrolitičke prevlake hroma i njome izazvane vodonične krtosti (dubine oko 1mm) uslovila je pojavu smičajne zone (SZ) u sredini dela. Mesto nastanka loma (MNL) locirano pomoću radikalnih grebena (RG) uz površinu dela; b) promjenjen karakter radikalnih grebena (RG), na površini loma prisutne nečistoće

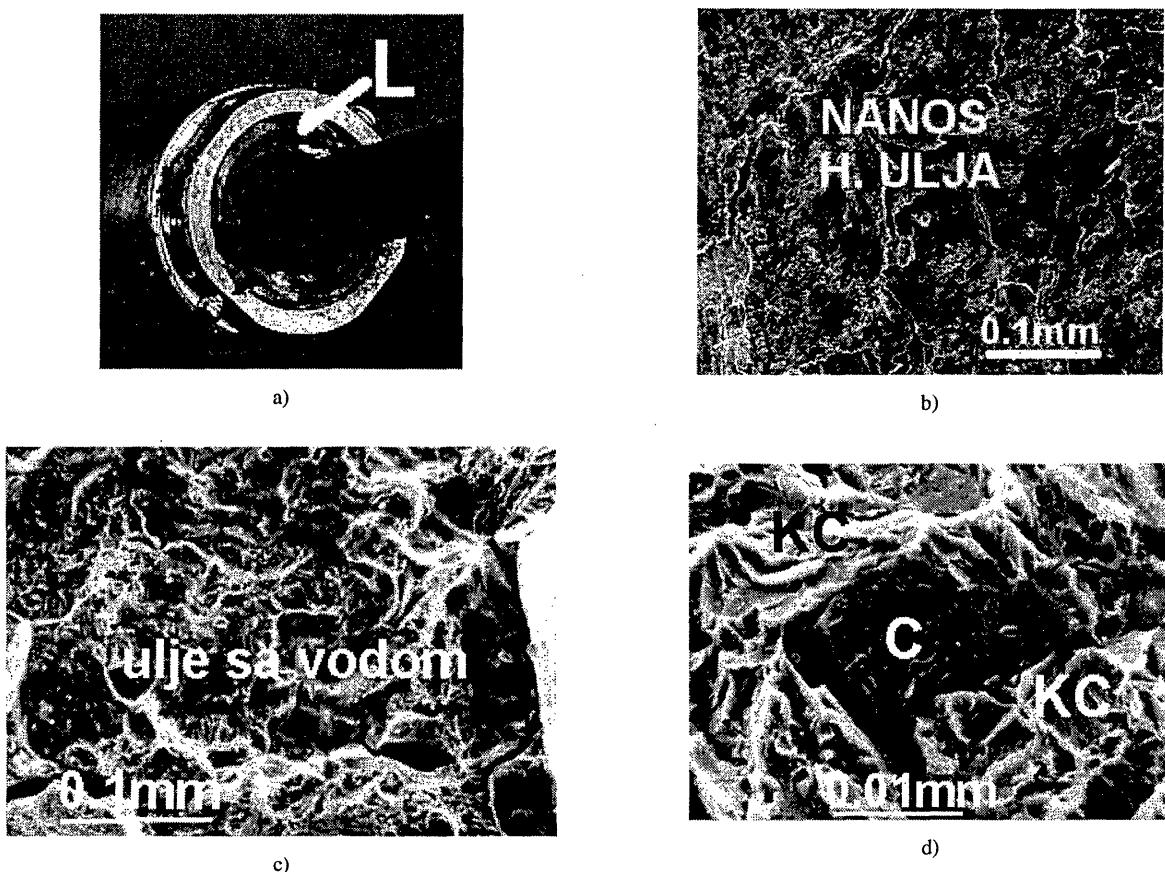
Slika 14. a) i b) lom hidrauličnog klipa (L) sa nanosom ulja; c) lom sa nanosom vode i ulja (komora od čelika Č.4734.poboljšano stanje) i d) mesto bez nanosa ulja i vode (uzorak pod c.) sa mikromehanizmima cepanja (C) i "kvazicepanja" (KC)

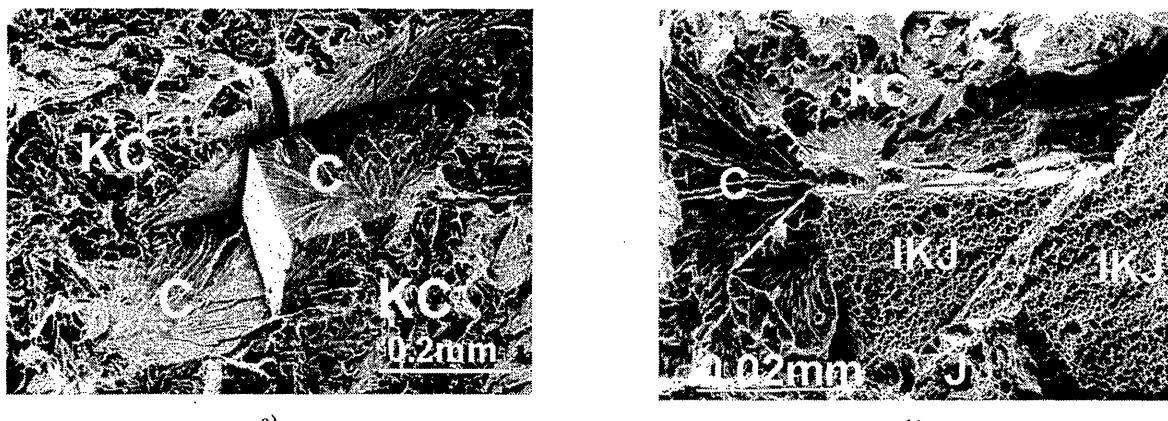
Slika 15. Lom u zavarenom spoju čelika Č.4730: a) krti lom-prisutni mikromehanizmi cepanja i "kvazicepanja", b) mešoviti tip loma-mikromehanizmi cepanja (C), "kvazicepanja" (KC), jamičastog loma (J), interkristalnog jamičastog loma (IKJ)

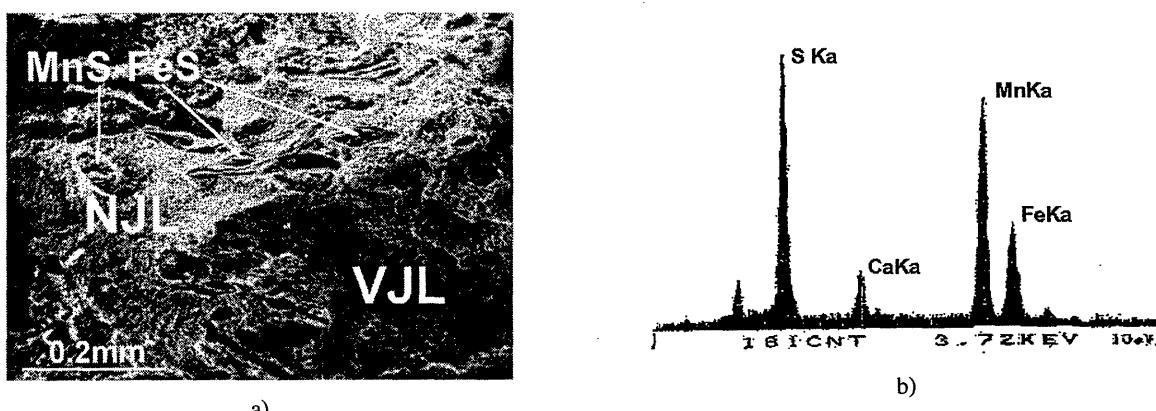
Slika 16. Lom na epruveti za K_t iz područja sa Λ -segregacijom i povećanim sadržajem nemetalnih uključaka MnS-FeS (II tipa) kod čelika 0.35C-Cr-3Ni-Mo (sadržaj S-0.014%, Mn-0.46%): a) mikromehanizam loma - kombinacija dva tipa koalescencije šupljina, nisko (plitke jamice) i visoko-energetska (duboke jamice). Oblast niskoenergetskog loma uzrokovanja je lokalnim visokim sadržajem sulfida; b) EDS-analiza sulfidnih uključaka; c) položaj čelika u dijagramu konstrukcione čvrstoće (oznaka +)

Primena EDS-analize u analizi loma je veoma korisna, sl. 16a,b; 12d,e. Gnezda sulfidnih uključaka (sl.16a), čiji je tip utvrđen EDS-analizom (sl.16b), pripadaju području Λ -segregacije u ingotu, sl.2b. Ova gnezda sulfidnih uključaka su nastala i pored sadržaja sumpora u čeliku od 0.014% (tzv. "plemeniti" čelici prema JUS standardu) i uzrokovala

da se navedena šarža čelika nalazi ispod savremenog tehnološkog nivoa u dijagramu konstrukcione čvrstoće, sl.16c.

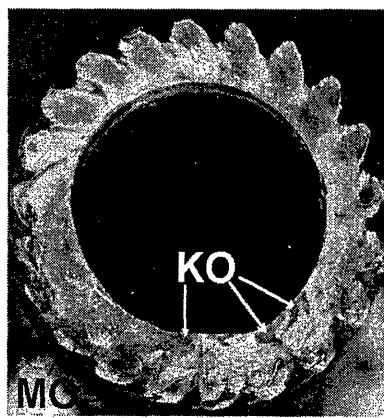
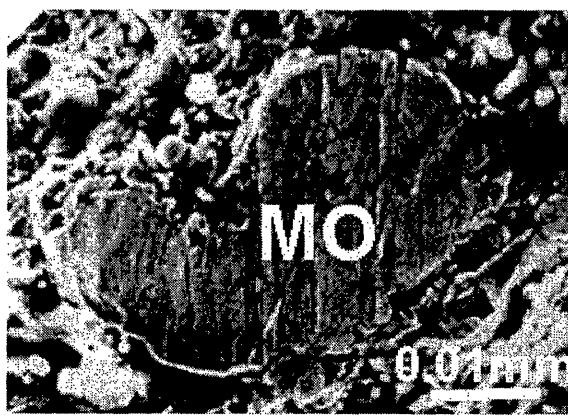
Slika 17. Lom vratila sa ozubljenjem na kome su prisutna mehanička (MO) i koroziona oštećenja (KO)

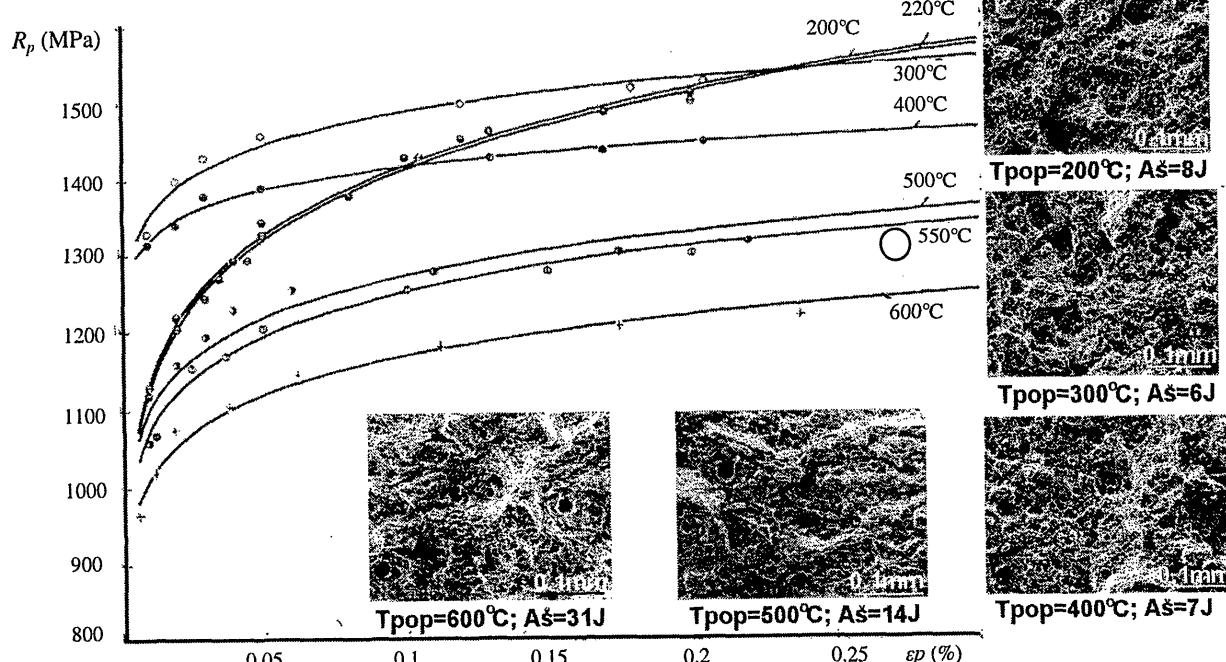
Slika 18. Uticaj popuštanja na otpor malim plastičnim deformacijama, energiju širenja prsline i mikromehanizam loma (ispitivanja energije udara na epruveti KV) kod C.57302-T
