Ispitivanje uticaja hromiranja na otpornost prema erozionom delovanju barutnih gasova

Dr Bisenija M. Petrović, dipl.inž.¹⁾
Dr Miodrag V. Stojanović, dipl.inž.¹⁾

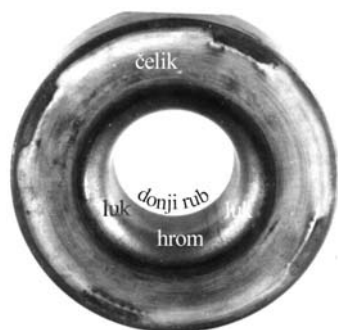
Slika 2. Makrosnimak mlaznice zaštićene prevlakom sjajnog hroma (uzorak 1, t-2), povećanje 1,3x

stanja površine prevlake hroma na mlaznici, dat je makrosnimak gde se uočava položaj prevlake na luku i na donjem rubu mlaznice (sl.2).

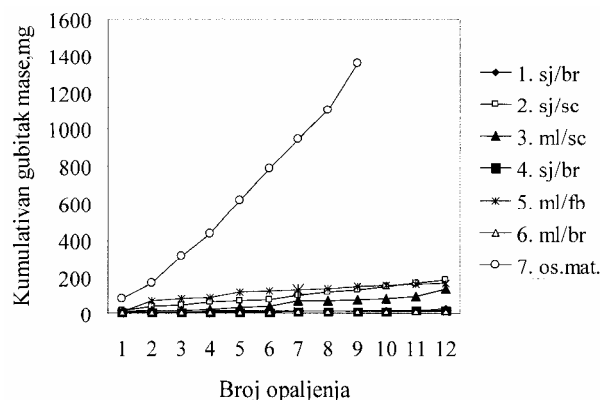
Slika 6. Kumulativni gubitak mase na mlaznicama pri ispitivanju otpornosti prema erozionom delovanju barutnih gasova (skraćenice u legendi su: sj-sjajni hrom, ml- mlečni hrom, br-brušena površina, sc-sačmarena površina, os.mat-osnovni materijal ili kao celina, sj/br – sjajni hrom na brušenoj površini)

Erozija nezaštićene mlaznice (osnovnog metala) bila je mnogo izraženija u odnosu na eroziju mlaznica zaštićenih hromnim prevlakama. Zbog toga je ispitivanje na nezaštićenoj mlaznici prekinuto posle osmog opaljenja, jer su stanje površine i gubitak mase ukazivali na značajno oštećenje. Grafički prikaz kumulativnog gubitka mase zavisno od broja opaljenja za nezaštićenu i zaštićene mlaznice sa različitim prevlakama i različitim tipovima oštećenja, prikazan je na sl.6, gde kriva 7 predstavlja tok erozije osnovnog metala sa progresivnim rastom gubitka mase sa svakim sledećim opaljenjem (do 1400 mg posle osmog opaljenja). Na prevlakama hroma homogene strukture gde nije dolazilo do znatnijeg oštećenja prevlake

već samo do promene boje, gubitak mase posle 12 opaljenja je neznatan (do 30 mg) i krive imaju veoma mali nagib (kriva 4 i 6). Ove krive predstavljaju tok erozije za sjajne i mlečne prevlake na brušenoj površini (uzorci 2,12, t-2). Na ovim uzorcima prevlake na luku su homogeno oksidovane, a gubitak mase je nastao usled neznatnog oštećenja na donjem rubu mlaznice. Zaštićeni uzorci, sa značajnijim gubicima mase izazvanim procesima erozije delovanjem barutnih gasova, na luku mlaznice imaju "kratere" usled ispadanja komadića prevlake, a krive kumulativnog gubitka mase imaju veći nagib i za 12 opaljenja gubitak mase je ≈ 200 mg (kriva 1,5 uzorak 3, 10 t-2). Sličan tok imaju krive kumulativnog gubitka mase na mlaznicama sa većim oštećenjem prevlaka hroma na donjem rubu (krive 2,3, uzorak 6,15, t-2).

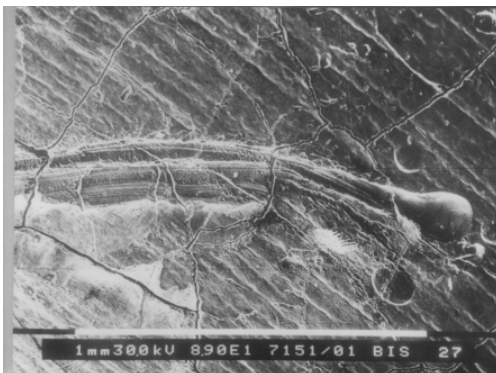
Slika 7. Izgled prevlake sjajnog hroma nakon delovanja različitih procesa erozije: a) oksidacija i prskanje prevlake, 71 x, b) termomehanički procesi, 89 x, c) sekundarno delovanje barutnih gasova, 200 x

Pri tome se pored reakcione erozije izražene preko promene boje hroma javlja proširenje mreže prskotina (sl.7a). Usled delovanja frikciono aerodinamičke sile po površini hroma, dolazi do otkidanja oslabljenih delova (sl.7b). Mada je odnošenje slojeva hroma ovim procesom erozije prisutno, pokazalo se, ipak, da je ono malog intenziteta u odnosu na ostale efekte (kidanje prevlake u komadima).

Kroz prskotine nastale na prevlaci hroma moguće je i sekundarno delovanje barutnih gasova (slika 7c). U toku sekundarnog delovanja gasovi prolaze kroz prskotine, prodiru ispod prevlake i pod dejstvom visokog pritiska i temperature izazivaju njeno odvajanje od osnovnog metala i ispadanje u obliku komadića. Ova pojava je utoliko izraženija, ukoliko je prevlaka nehomogenija. Isti efekat je zapažen i pri preliminarnom ispitivanju na cevima oružja i oruđa [10].
